ETUDE SUR LES RUISSELLEMENTS DU SAINT FELY ET DU QUARTIER FRANCILLON

PHASE 1 : ETAT DES LIEUX ET DIAGNOSTIC

VERSION B DU 09/12/2022

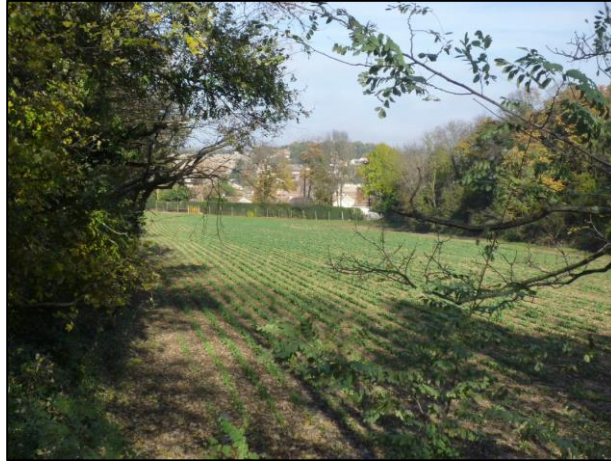
Figure 3 Photo prise depuis la digue du St-Fely, vue sur le lotissement des Patios II -Nov 2014 : Valence Romans Agglo

Le lotissement a été inondé significativement 3 fois en 30 ans. En novembre 2014 des ruissellements provenant du St-Fely ont inondé le lotissement avec des hauteurs d'eau pouvant aller ponctuellement jusqu'à 50 cm.

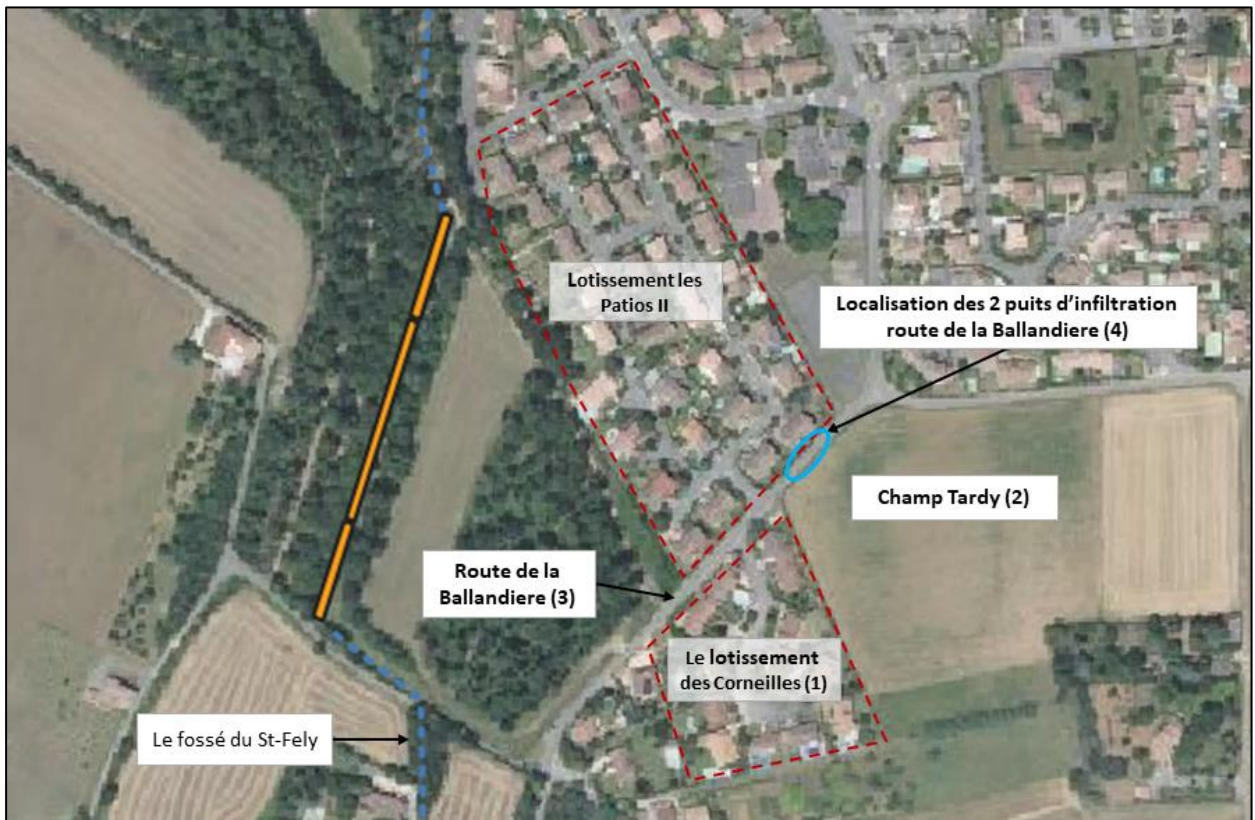
Le lotissement des Corneilles (1) situé en amont du champ Tardy (2) et la route de la Ballandiere (3) constituent des points noirs hydrauliques avec plusieurs dizaines de centimètre d'eau observés à la suite d'épisode pluvieux intenses. Des ruissellements sur la route de la Ballandiere inondent le lotissement.

Figure 4 Localisation du lotissement des Corneilles et de la route de la Ballandiere

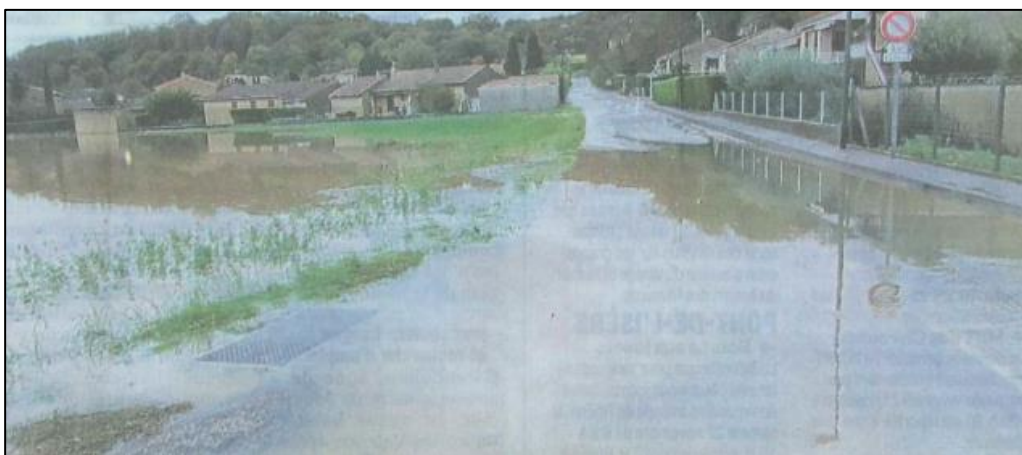
Les puits d'infiltration (4) situés sur la route de la Ballandiere au niveau du champ Tardy sont très souvent colmatés et des premiers débordements sont constatés par la commune au niveau des tampons de ces deux puits. Lorsque le champ Tardy déborde, il vient inonder le bas de la route de la Ballandiere au niveau de la croix.

Figure 5 Débordement du champ Tardy sur la route de la Ballandiere - Photo Nov. 2014 : Dauphiné Libéré

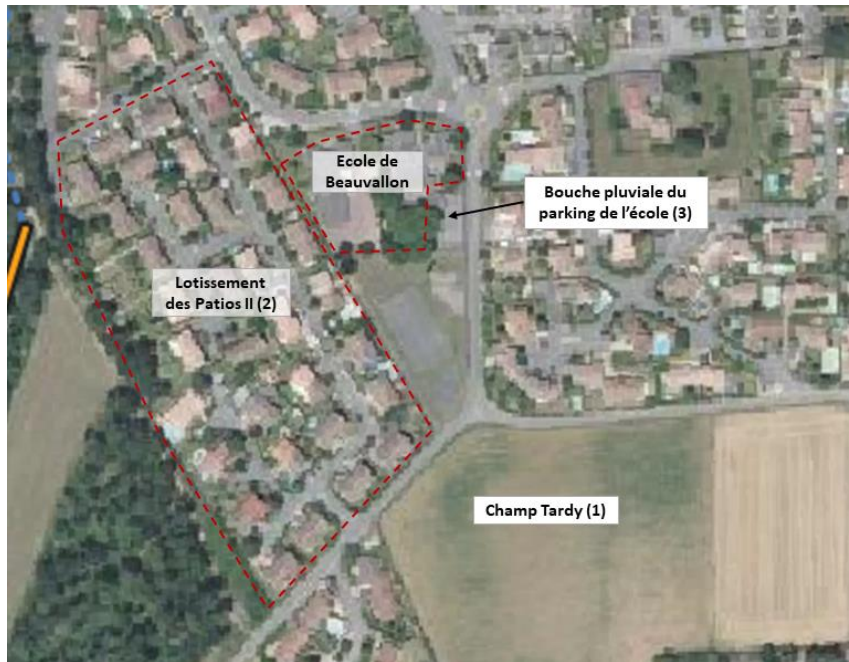
L'école de Beauvallon constitue un point bas topographique à l'aval du champ Tardy (1) et du lotissement des Patios II (2). Lors d'épisodes intenses, le débordement du champ Tardy forme un axe de ruissellement rue des écoles. Une importante bouche pluviale est installée au niveau du point bas du parking (3). La saturation de cette bouche induit une inondation de l'école.

Figure 6 Localisation de l'école élémentaire de Beauvallon

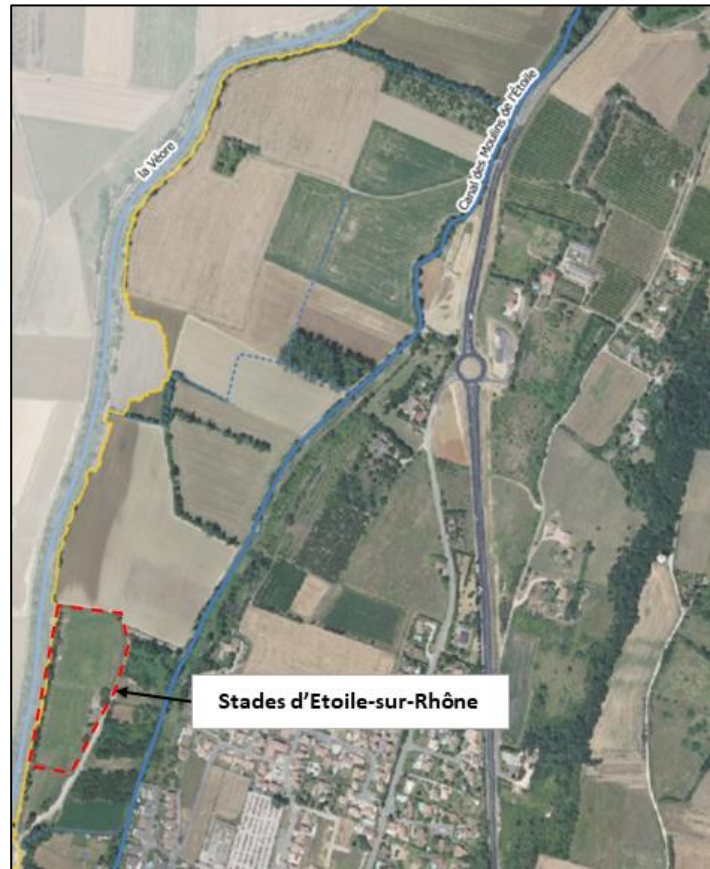
Figure 10 Localisation du Stades d'Etoile sur Rhône

Les Stades d'Etoile-sur-Rhône sont situés entre la Véore et le canal des Moulins (affluent de la Véore), la confluence entre les deux masses d'eau est localisée à 150 m en aval du stade.

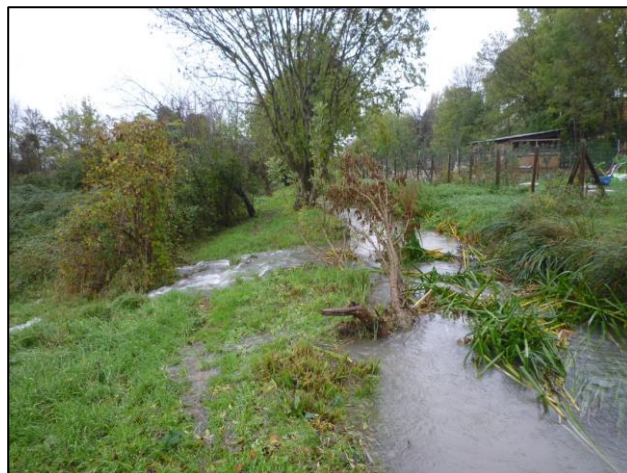
Figure 11 Débordement du canal des Moulins au niveau du stade d'Etoile-sur-Rhône - Nov. 2014 : Valence Romans Agglo

Les stades d'Etoile-sur-Rhône ont été inondés 2 fois en 30 ans à la suite d'un débordement du canal des Moulins.

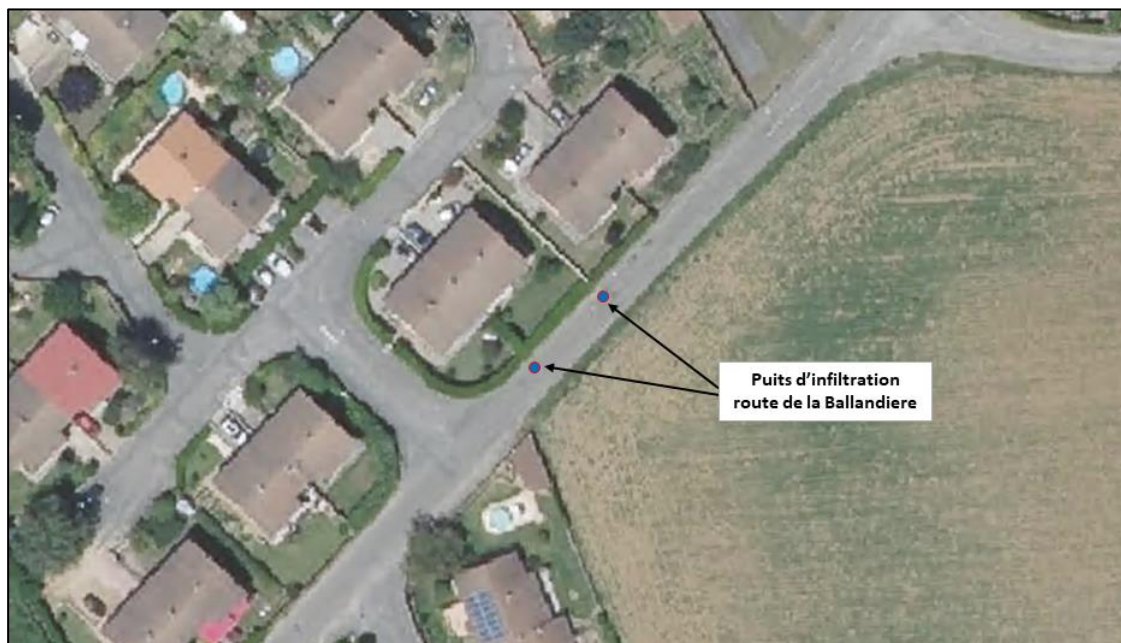
- Le colmatage des puits d'infiltration**, notamment les puits de la route de la Ballandiere, très rapidement sujets au colmatage. Lors de notre visite sur le terrain avec un agent de Valence Romans Agglo, un important colmatage de ces puits fut constaté. Depuis, ces puits ont fait l'objet d'un hydrocurage.

Figure 17 Localisation des deux puits d'infiltration route de la Ballandiere

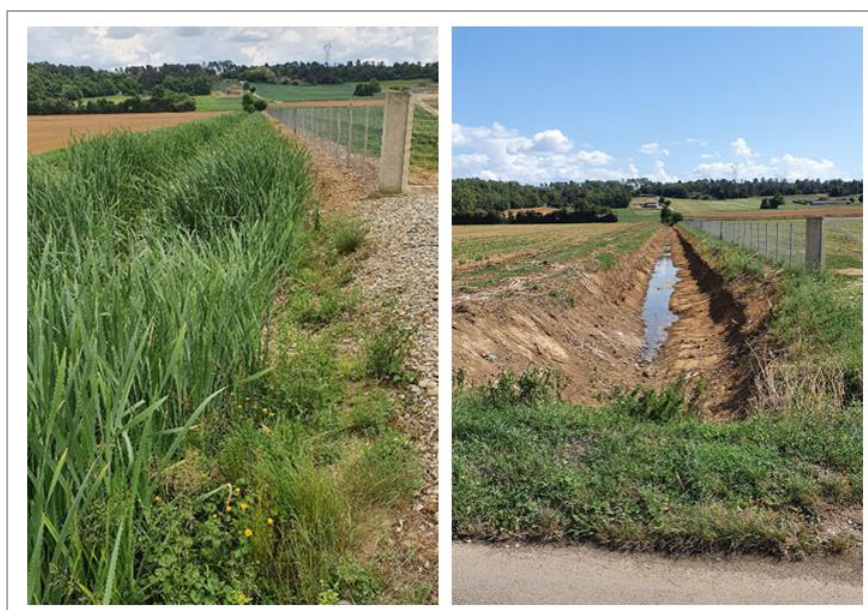
- **Le fossé de Francillon, situé en zone agricole et sans exutoire est fortement sujet au colmatage et à la présence de végétaux hydrophytes.**

Figure 18 Fossé de Francillon avant curage (gauche) et après (droite) curage

Un élargissement/curage du fossé a été entrepris par le syndicat de la Véore entre 2017 et 2018.

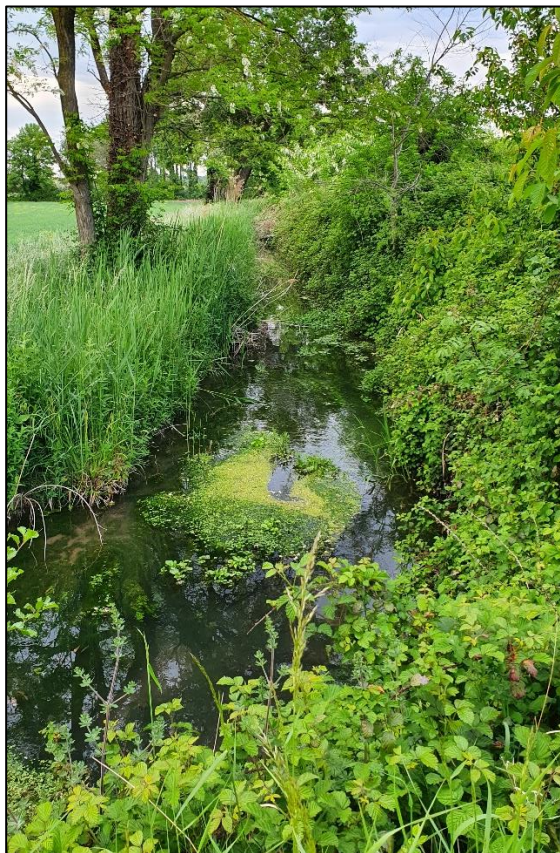
- **La présence de végétation sur les berges du canal des Moulins réduit ponctuellement les sections d'écoulements et peuvent favoriser la formation d'embâcles provoquant in fine des débordements de celui-ci.**

Figure 19 Canal des moulins présentant une végétation développée sur ses berges

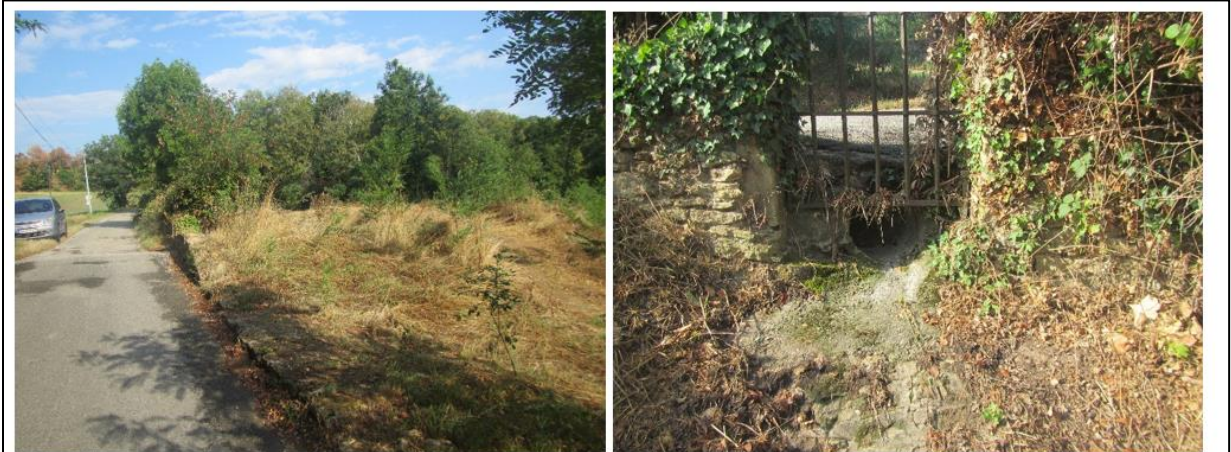
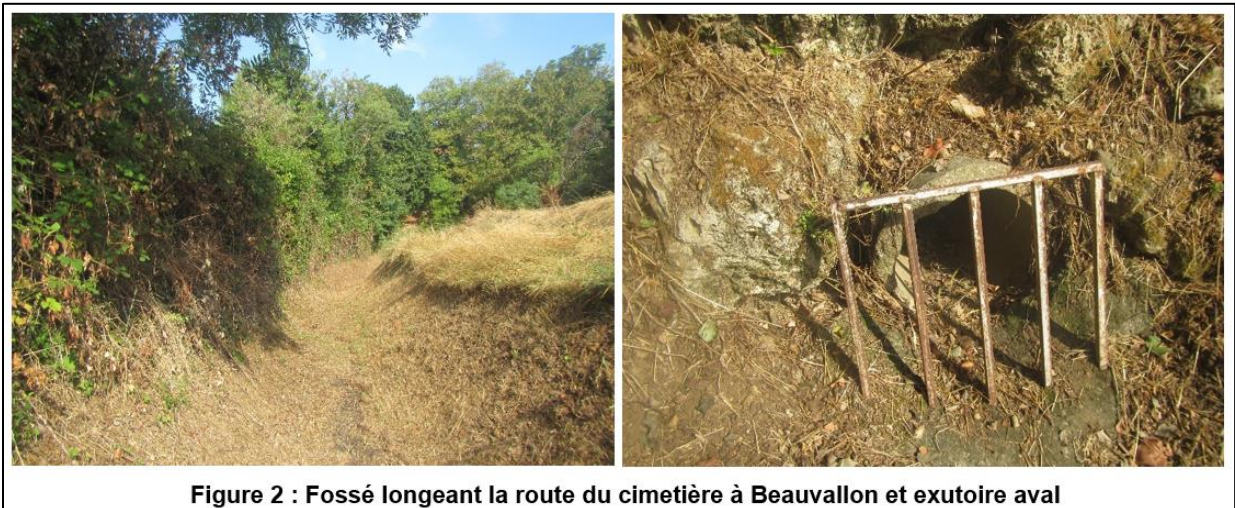
Figure 24 Photos extraites du rapport d'ISL n°1

- Le long de la route du cimetière à Beauvallon, il n'existe pas de digue mais un mur en pierre maçonné, discontinu. A travers ce mur, passant sous la route du cimetière, débouche une canalisation en béton de 420 mm de diamètre dont le plafond est partiellement protégé par une grille, sur environ 12 cm de haut. Une haie de ronces longe le mur côté fossé. Le fossé de collecte des eaux passant sous la route du cimetière rejoint une conduite de diamètre 400 mm alimentant les bassins du château. Cette buse en béton est protégée par une grille. Le fossé ne présente pas une pente continue de l'amont vers l'aval mais un tracé fait de pentes et contre-pentes. Sa largeur au plafond est d'environ 1 m.

Figure 1 : Mur délimitant le fossé longeant la route du cimetière à Beauvallon et buse d'alimentation amont

Figure 2 : Fossé longeant la route du cimetière à Beauvallon et exutoire aval

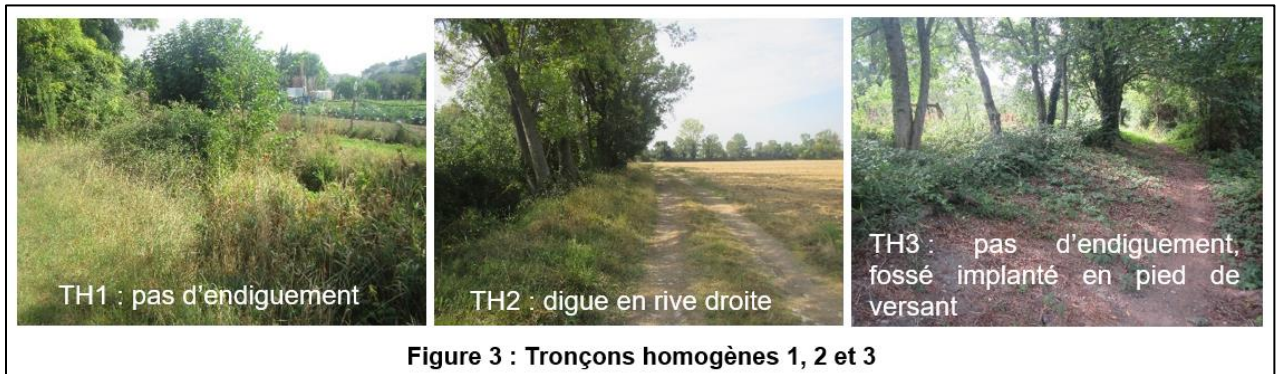
Figure 27 Photos extraites du rapport d'ISL n°3

Les figures suivantes illustrent les trois tronçons homogènes observés de l'amont vers l'aval.

Au niveau de la partie centrale endiguée, l'ouvrage mesure entre 20 cm et 1 m de haut et présente un talus aval raide (1H/1V). La crête est peu large (50 cm à 1 m) et impraticable en raison d'une végétation arbustive dense, complétée par des arbres et des ronciers. Une souche d'arbre mort et un arbre arraché ont été observés.

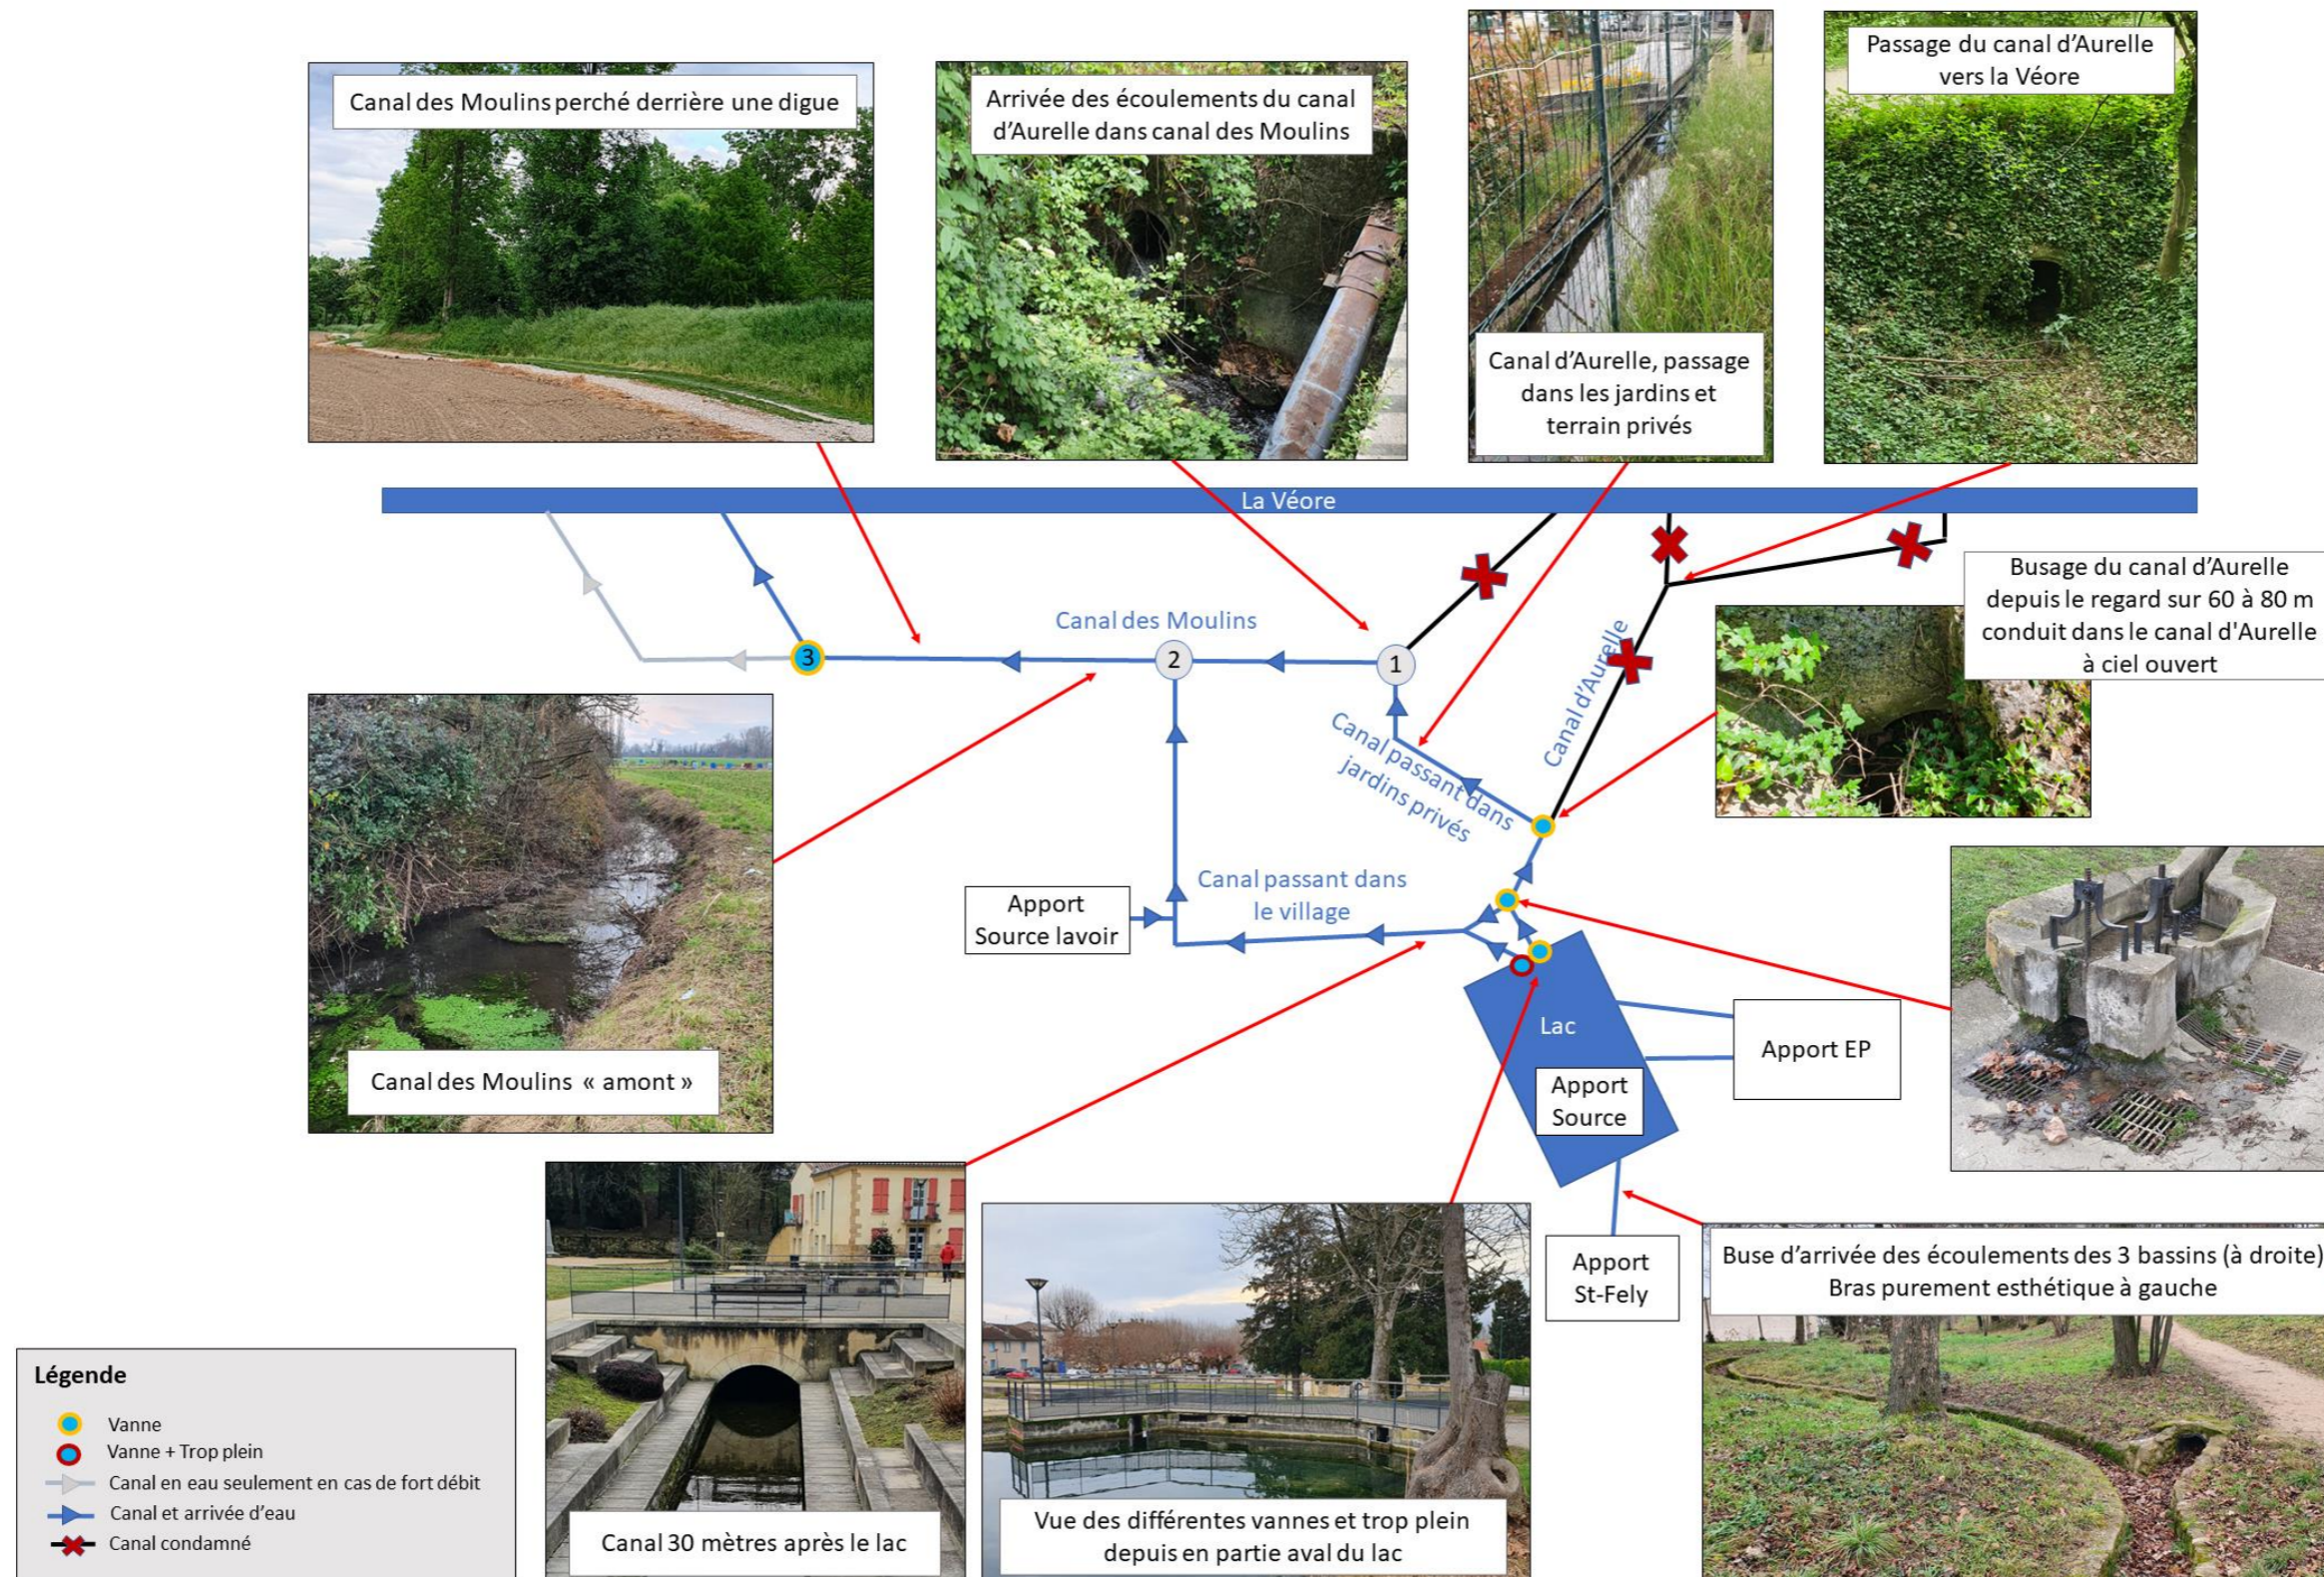
La digue n'est pas entretenue, tout comme le canal qui est localement obstrué par des branches et des ronces.

Figure 28 Schéma des écoulements du lac de Beauvallon et du canal des Moulins

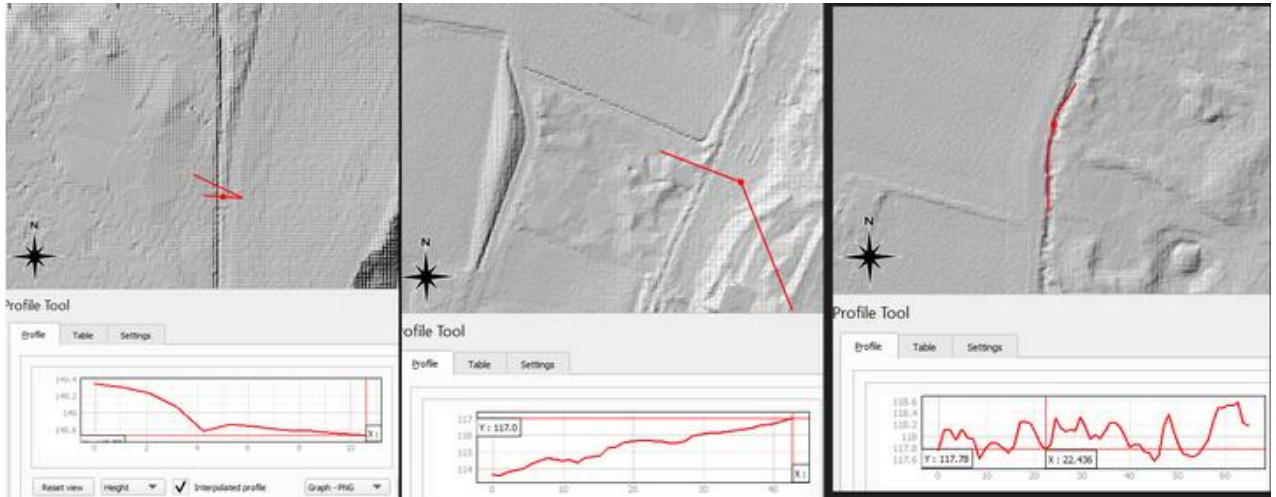
Globalement de bonne qualité, ce MNT présente toutefois des imprécisions marquées le long de certains axes d'écoulement (le St Fély, le canal des Moulins, fossé de Francillon), le lit étant parfois gommé et le gabarit largement déformé comme illustré ci-dessous.

Figure 30 Quelques exemples de secteurs à topographie dégradée

Ces imprécisions peuvent être liés à un mauvais filtrage de la végétation et également au gabarit limité de ces axes d'écoulement relativement à la résolution du MNT. Ces constats ont dans tous les cas impliqués un travail de terrain conséquent avec plusieurs itérations afin d'identifier les secteurs où ces défauts de topographie faussaient la dynamique des écoulements.

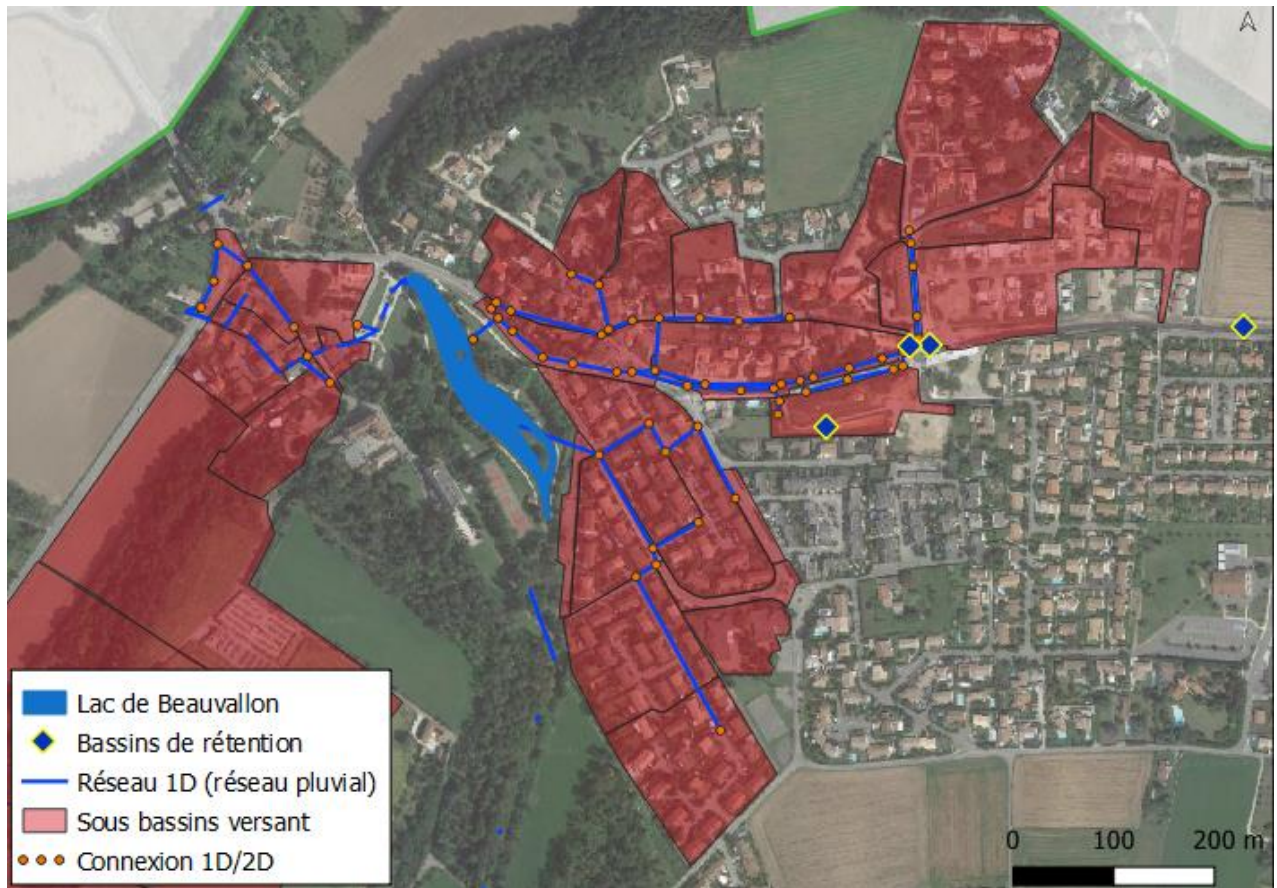
- Le squelette du réseau d'évacuation des eaux pluviales modélisé en 1D. L'ensemble des branches structurantes et des antennes ayant connu des dysfonctionnements ont été modélisées. Le linéaire total de réseau EP modélisé est de 2 290 m.
- Les sous-bassins versants d'apport vers les différentes branches du réseau ;
- Les ouvrages de rétention :
 - Les 2 bassins de gestion des eaux pluviales du lotissement des Marches du Castellet ;
 - La noue le long de la RD211, à l'est du lotissement des Marches du Castellet ;
 - Le bassin de gestion des eaux pluviales du lotissement les Clos des Roseau.

Figure 32 Vue globale du linéaire du réseau EP modélisé

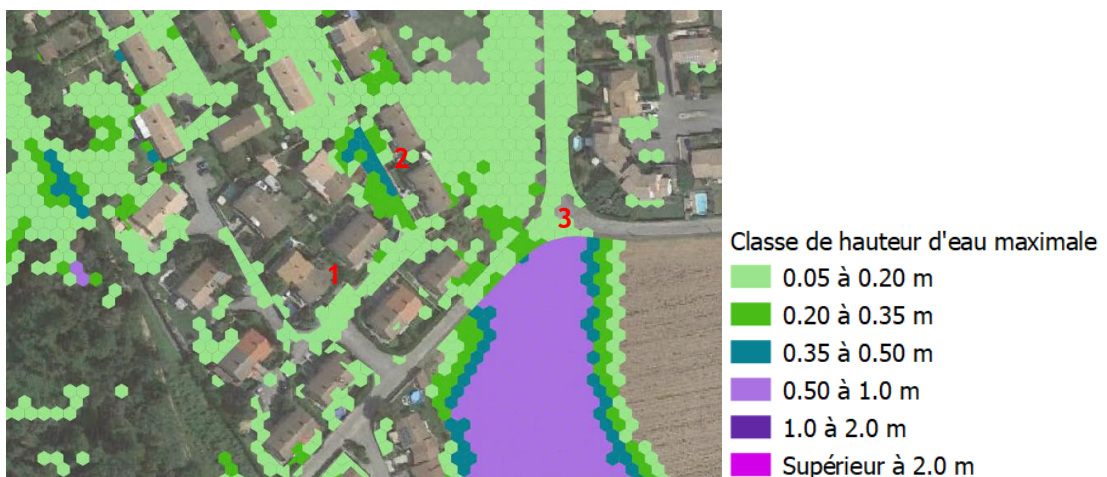
Figure 38 Inondation du lotissement le Patio II et débordement du Champ Tardy

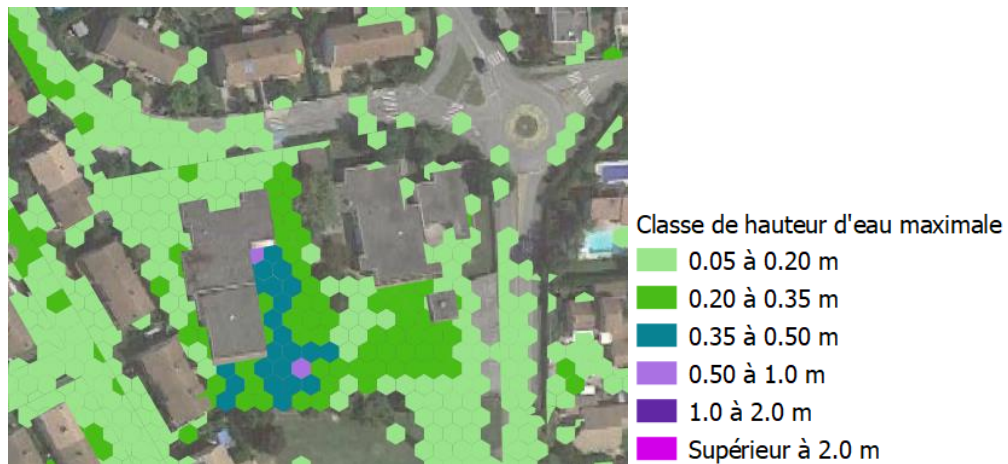
Figure 40 Inondation de l'école

- Légère inondation de l'Ecole : le modèle reproduit des hauteurs de submersion fortes le long des façades du bâtiment ouest (entre 35 et 50 cm localement). Les résultats semblent un peu plus forts que les observations de 2014 mais rappelons que le pompage mis en place dans les bassins du château lors de l'événement n'est pas reproduit ici, ni la vidange des eaux de surface par le réseau pluvial privé de l'école

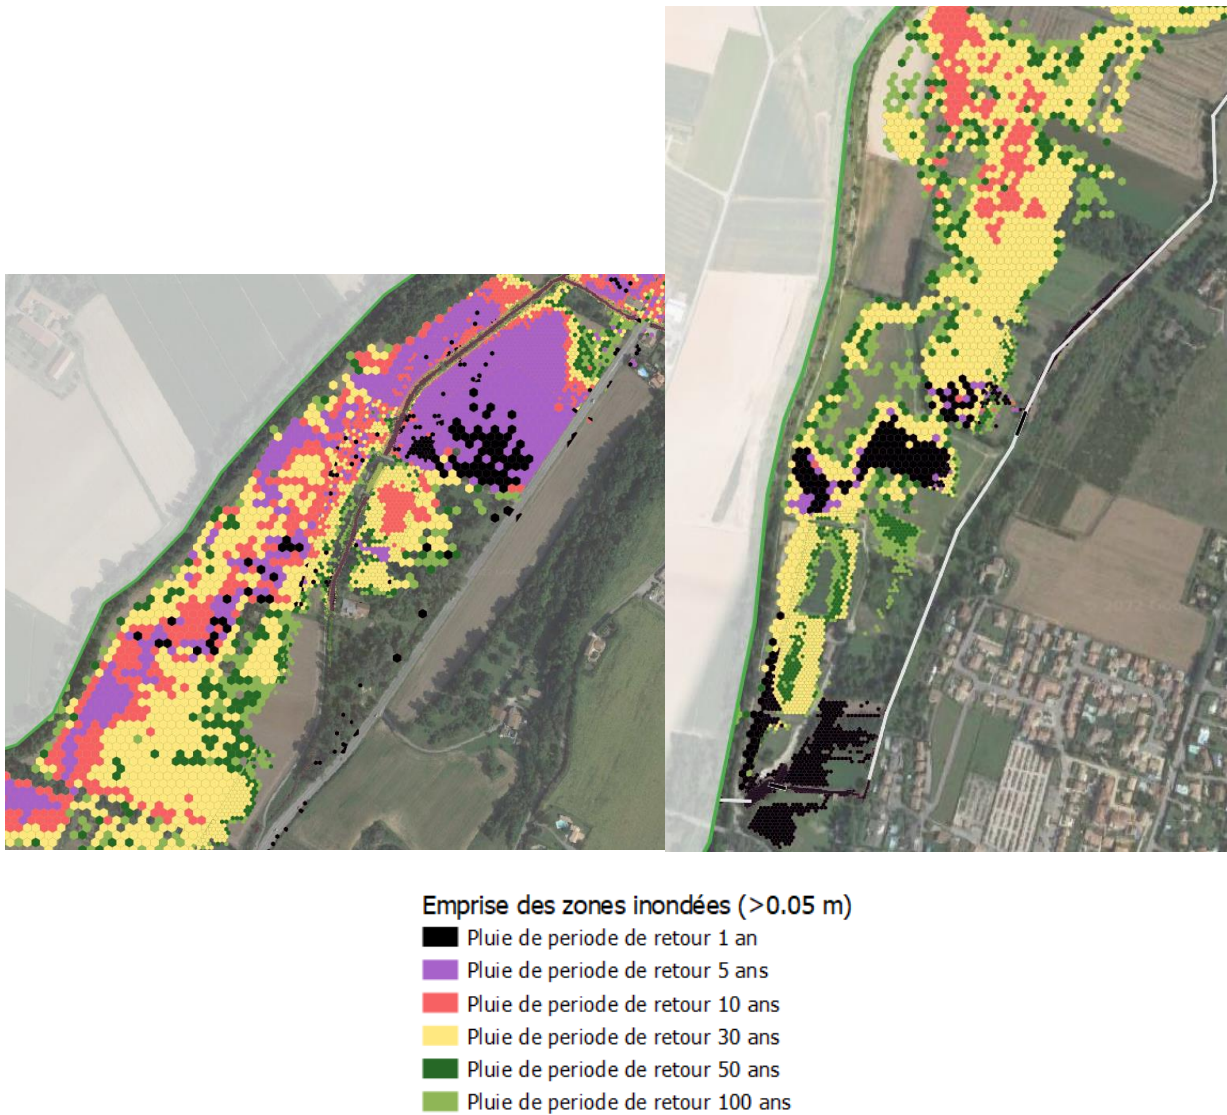
Figure 49 Inondation et débordement en amont (à gauche) et en aval (à droite) du canal des Moulins

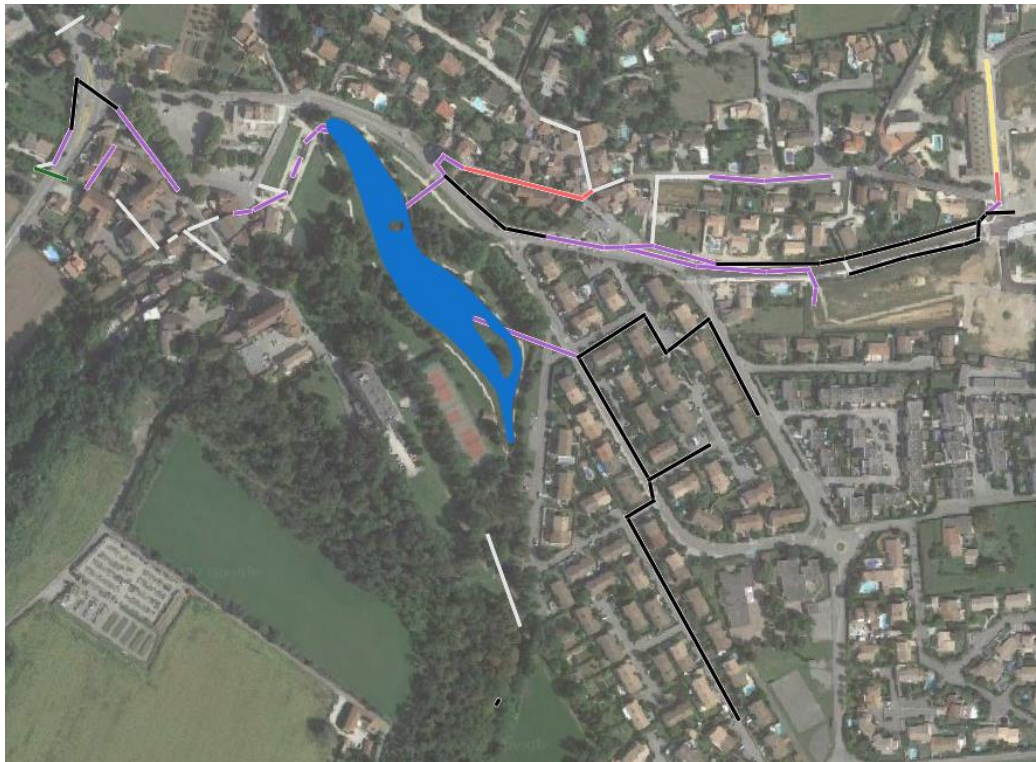
Periode de retour de 1ere mise en charge ou debordement du réseau 1D

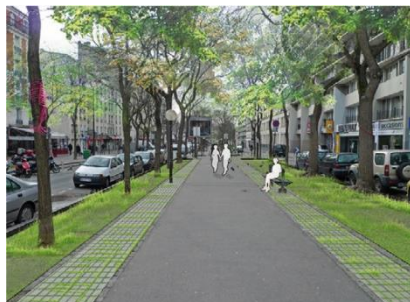
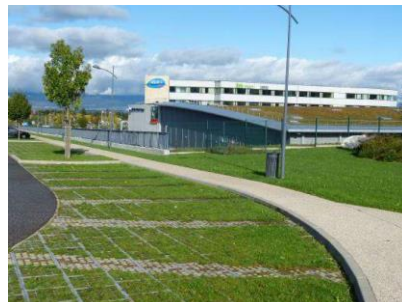
- **Remplacement de revêtements imperméables existants par des revêtements perméables et /ou végétalisés** (au niveau des stationnements et cheminements, sur certaines toitures...)

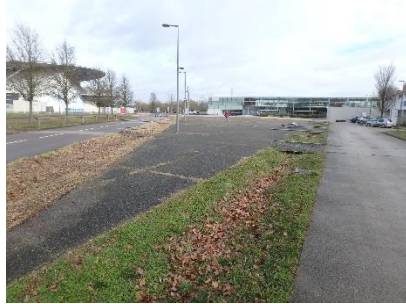
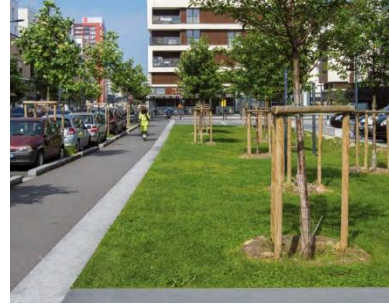
- **Infiltration dans des espaces végétalisés existants** (si nécessaire réaménagés dans cet objectif sous forme de noues, jardins de pluie, fossés, simples dépressions...)

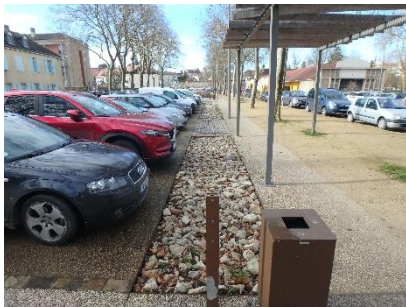
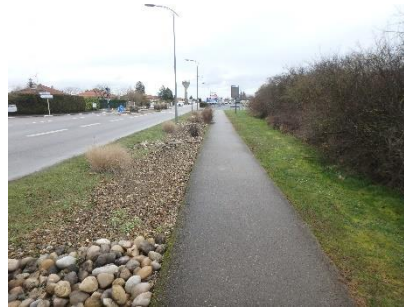
- **Infiltration dans des massifs de matériaux** (tranchée d'infiltration le long d'un bâtiment, d'une voirie ou d'un cheminement, infiltration sous des stationnements ou au fond d'une « chaussée à structure réservoir »...)

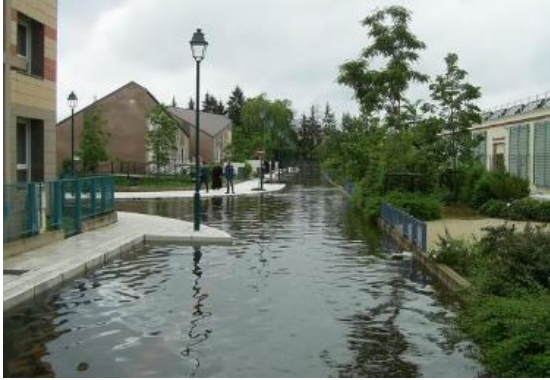
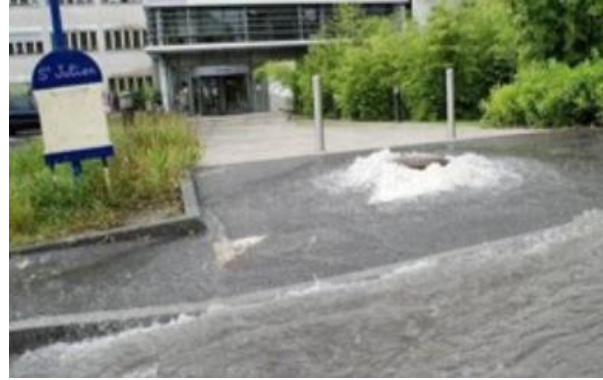
Exemples d'aménagement de l'espace public permettant d'y contenir les écoulements exceptionnels

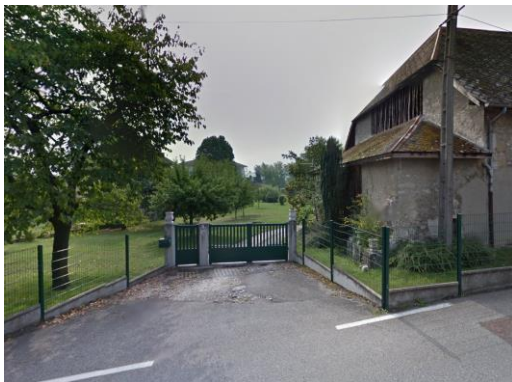
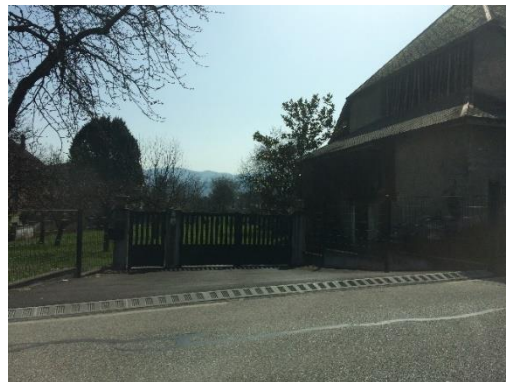
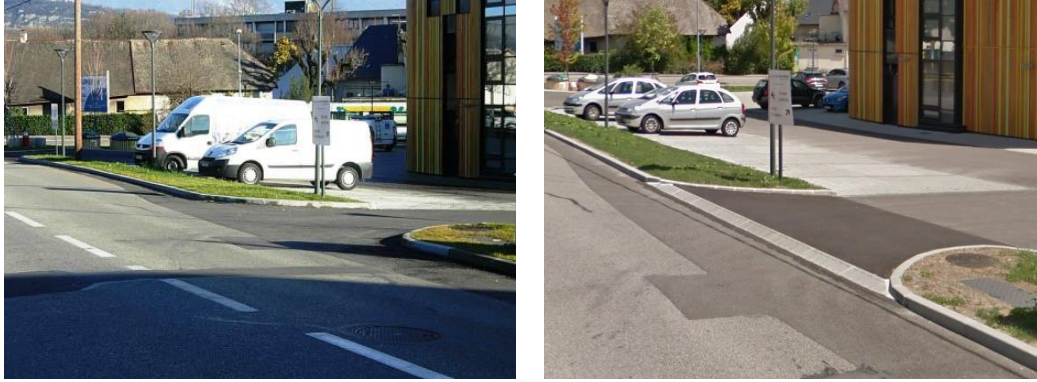
En attendant, des ajustements plus localisés de la forme de la voirie peuvent permettre d'y contenir autant que possible les écoulements : aménagement de dos d'âne, de bordures, prolongements de trottoirs, reprises d'enrobés avec des formes guidant les eaux vers la chaussée plutôt que vers les entrées de parcelles exposées... En complément, **des ajustements peuvent également être réalisés au sein des espaces privés**, notamment par la surélévation des seuils des accès.

Exemples d'ajustements localisés pour contenir autant que possible les écoulements sur les espaces publics

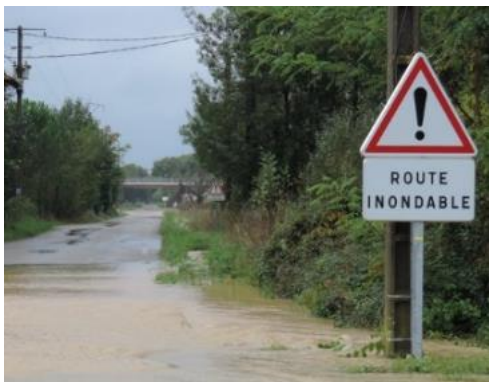
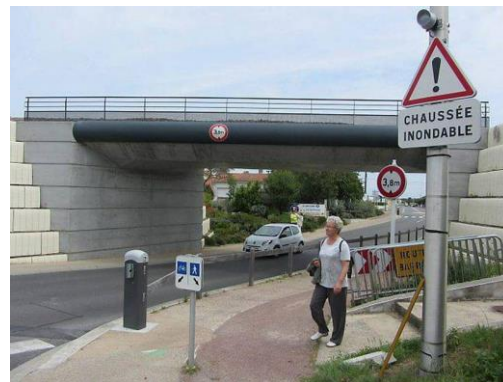
Concrètement il s'agit, là où les inondations peuvent présenter un réel danger, d'**installer des panneaux d'information adaptés** aux caractéristiques des inondations possibles (hauteurs de submersion, vitesses d'écoulement) et aux types d'usagers (automobilistes, piétons fréquentant les trottoirs, les places, les parcs publics...). Des panneaux permanents paraissent nécessaires, pour que l'information soit donnée quoi qu'il arrive, même si les services sont pris de court. Des panneaux qui peuvent être rendus lumineux le moment venu permettraient en outre de limiter les risques que les usagers manquent l'information.

Exemples de panneaux d'information pour des routes inondables

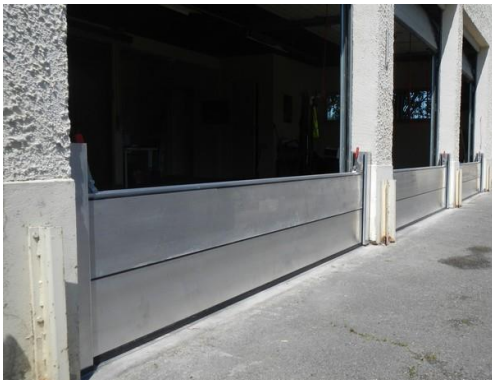
Exemple de batardeau (source : Hydroprotect)

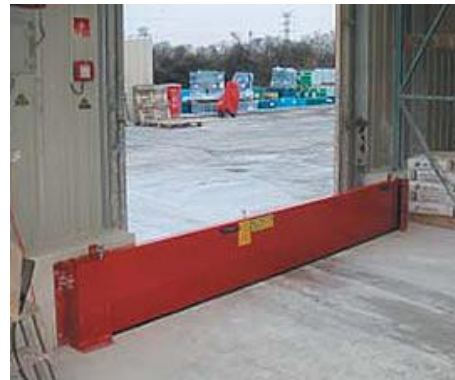
Exemple de batardeau (source : Coprin)

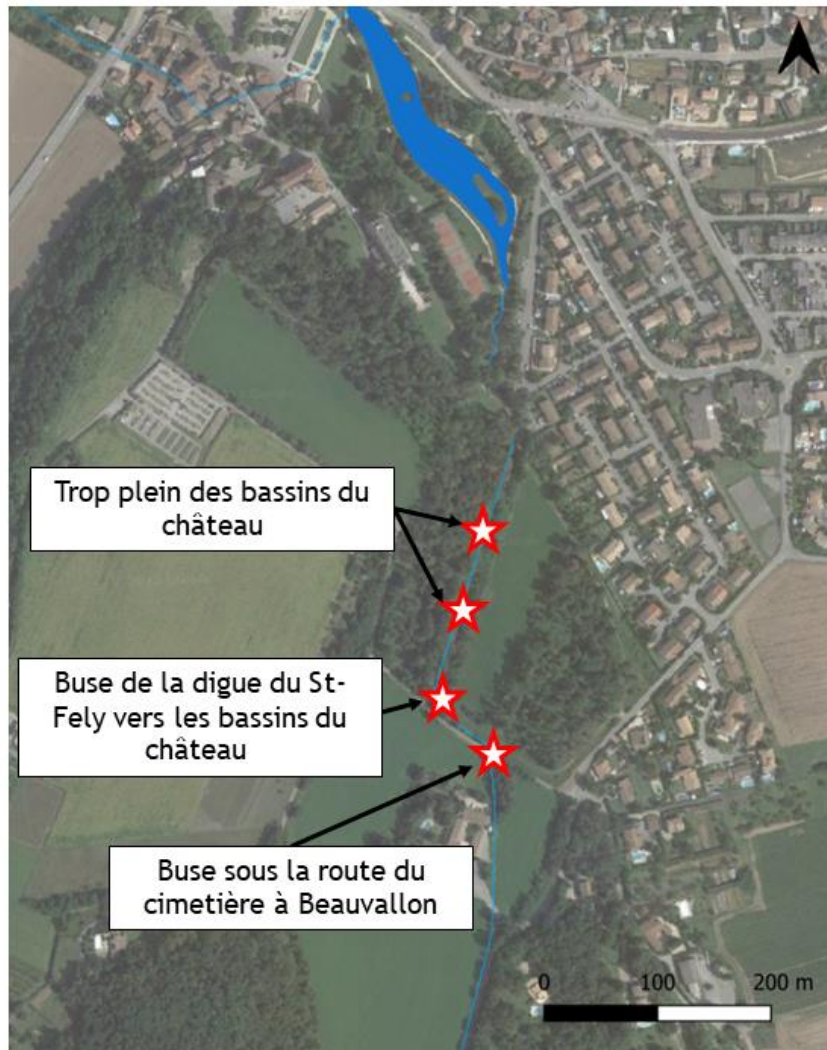
Carte de localisation des ouvrages à entretenir

Ouvrages identifiés :

- Buse sous la route du cimetière à Beauvallon (Digue du St-Fely) ;
- Buse de la digue du St-Fely vers les bassins du château ;
- Trop plein des bassins du château.

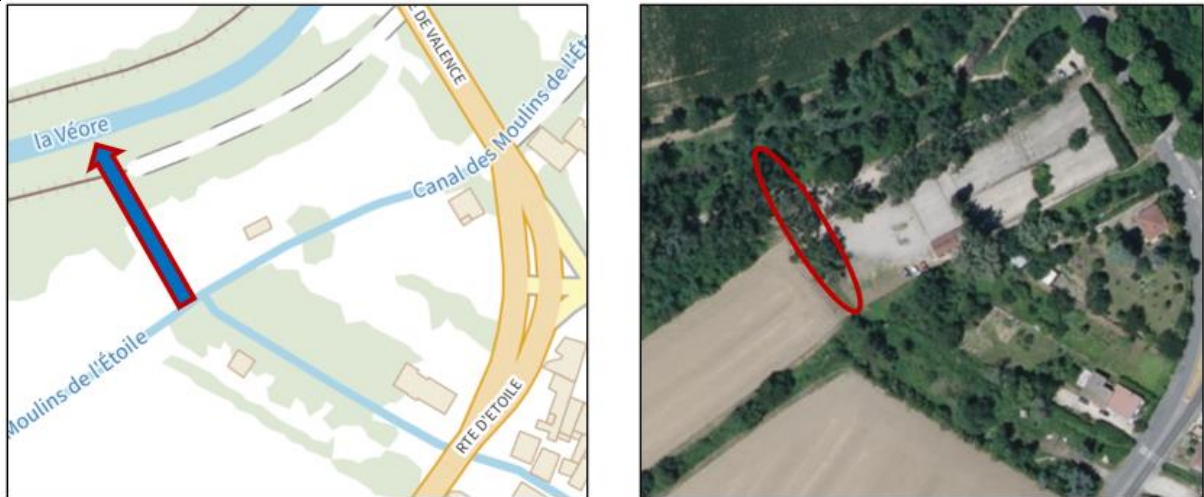
Localisation du projet d'évacuation des surplus du canal des Moulins vers la Véore
